Die Murgangbeobachtungsstation Randa

Christoph Graf & Brian W. McArdell

WSL, Eidgenössische Forschungsanstalt für Wald, Schnee und Landschaft, 8903 Birmensdorf

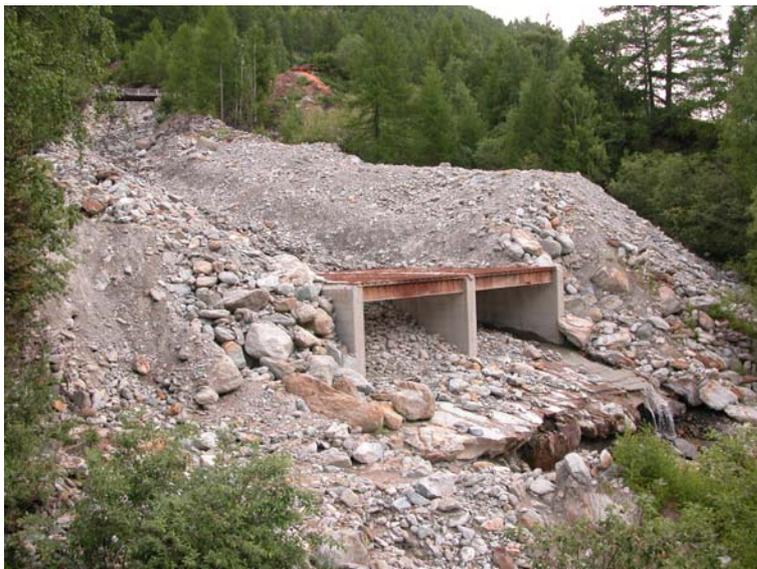
Abb. 1: Der Murgangbrecher im Juni 2003 nach der Räumung der Geschiebeablagerung der Ereignisse im Sommer 2002. Die horizontal in Fliessrichtung verlegten Eisenbahnschienen von 19 m Länge und Zwischenräumen von etwa einem halben Meter bewirken ein Entwässern des Murganggemisches und damit eine Erhöhung der Reibung im Gemisch, was zu einer Ablagerung des Materials auf dem Rost führt. Zusammen mit einem Ablagerungsraum unterhalb der Murgangbremse ergibt sich eine totale Ablagerungskapazität von 12'000 – 15'000 m³.

Auf einem horizontalen Stahlrost mit einer Länge von 19 m und einer Breite von 12 m wird dem Murgang ähnlich einem groben Sieb das Wasser entzogen (vgl. Abb. 1). Dadurch vergrössert sich die Reibung und die Geröllmassen werden zur Ablagerung gebracht. Die Murgangbremse, am Ende einer leichten Rechtskurve, soll einen ersten Murgangschub durch Entwässerung des Murkopfes abbremsen und nachfolgendes Material zur Ablagerung bringen. Zusammen mit einem Ablagerungsraum rechts unterhalb der Murgangbremse, welcher mit einem Damm abgeschlossen ist, ergibt sich somit eine maximale Kapazität von etwa 15'000 m³. Dadurch können die unterliegenden Strassen- und Eisenbahnbrücken vor dem ersten, meist grössten Schub geschützt werden.

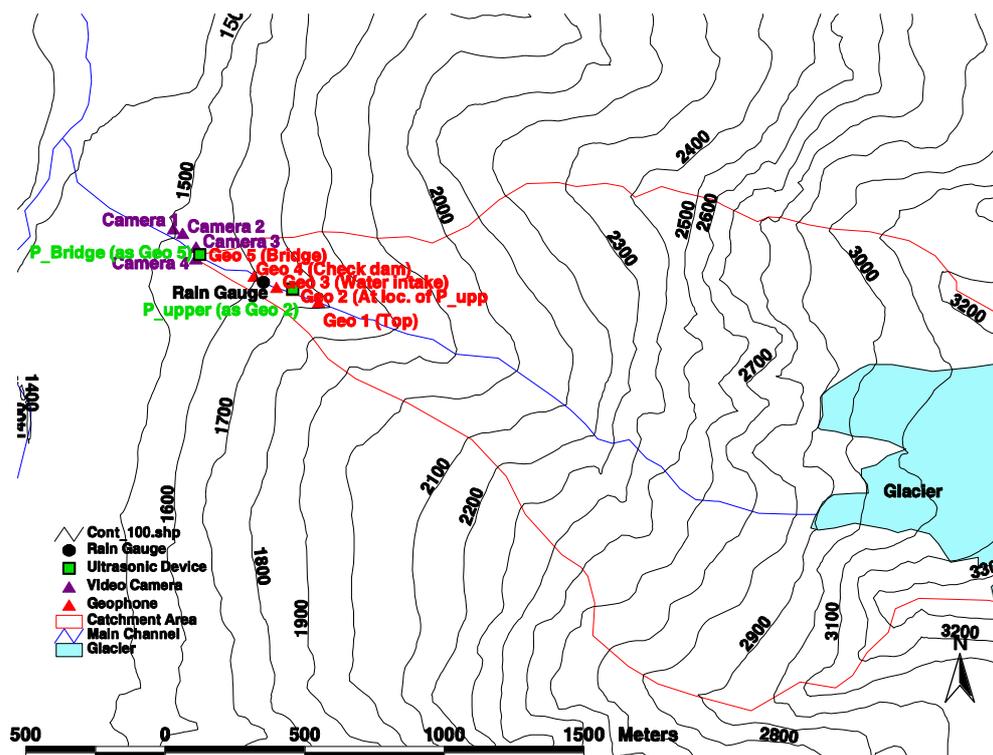
Abb. 2: Lage der Instrumente der Murgangbeobachtungsstation Dorfbach. Die Instrumentierung konzentriert sich auf den unteren Gerinneabschnitt kurz vor dem Kegelhals und den oberen Teil des Kegels. Im Anrissbereich der Murgänge findet keine automatisierte Beobachtung statt. Die Niederschlagsmessung erfolgt ebenfalls im unteren Bereich des Einzugsgebietes auf Kote 1610.

Folgende Mess- und Beobachtungsgeräte sind am Dorfbach installiert (vgl. Abb. 2):

Drei Videokameras mit Scheinwerfern sowie ein Echolotsensor befinden sich in der Nähe der Murgangbremse auf Bachkote 1510 m ü.M.. Dies erlaubt eine Beobachtung des Fliessverhaltens einerseits im Bereich des Bauwerkes und andererseits im Gerinneabschnitt bis etwa 300 m bachaufwärts. Die vierte Videokamera, die Niederschlagswippe, die Geophone und ein weiteres Echolot wurden weiter bachaufwärts auf rund 500 m verteilt installiert und erlauben die Erfassung der Fliesshöhe und der Frontgeschwindigkeiten sowie des Niederschlagsgeschehens im Dorfbach (vgl. Abb. 3).

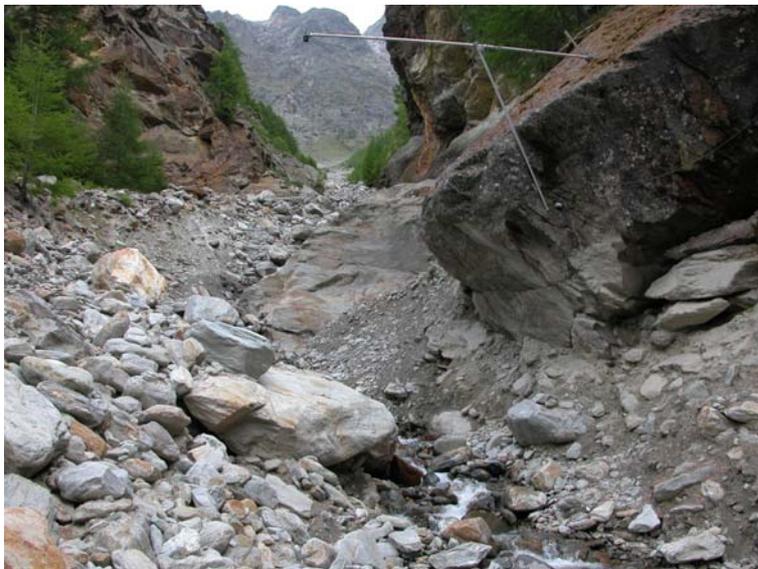
Abb. 3: Blick gerinneaufwärts oberhalb des Kegelhalses. Das obere Echolot und Geophon 2 befinden sich auf der orographisch linken Seite. Sie sind an einem grossen Felsblock angebracht.

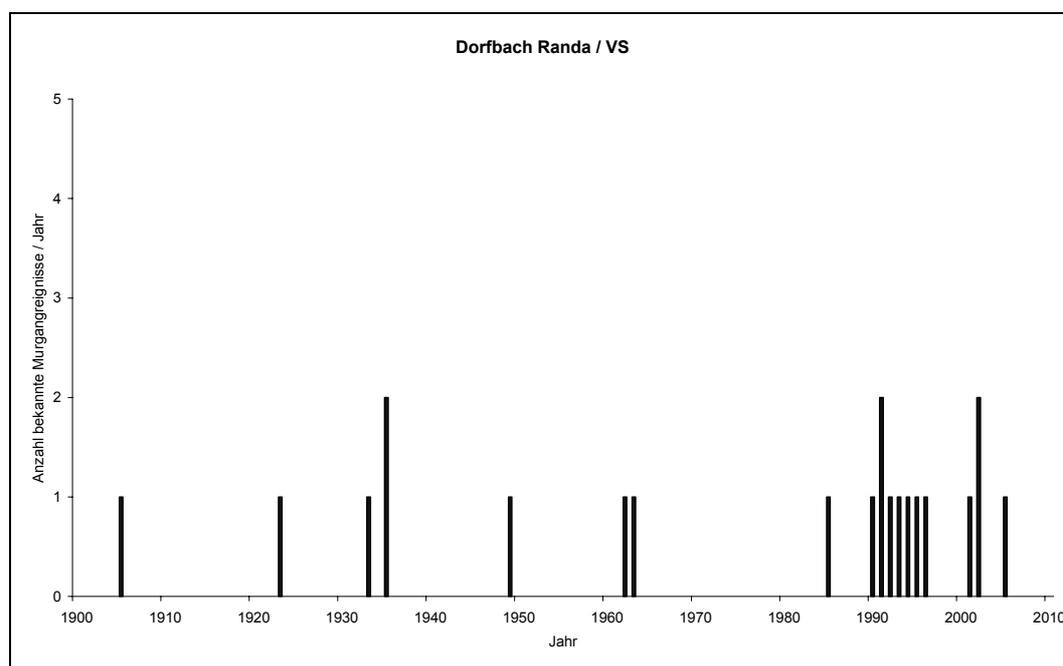
Abb. 4: Bekannte Murgangereignisse im Dorfbach Randa im Mattertal, Kanton Wallis zwischen 1900 und heute. Die auffällige Häufung der Ereignisse gegen Ende des 20. Jh. ist auf die Tatsache zurückzuführen, dass a) frühere Murgangereignisse meist ohne Schaden anzurichten in die Mattervispa gelangt sind und daher kaum vermerkt wurden und b) dass die Situation nach dem Bergsturz von 1991 zu einer Veränderung der Topographie geführt hat. Dadurch ist die Gefahr eines Rückstaus der Mattervispa durch Murgangablagerungen aus dem Dorfbach gestiegen und das Gerinne wird in der Folge kontinuierlich überwacht und Ereignisse werden festgehalten.

Für das 20. Jahrhundert sind einige Ereignisse dokumentiert (vgl. Abb. 4). 1935 wurden etwa 15'000 – 20'000 m³ Material zwischen Kote 1440 und 1510 abgelagert. Die Matterhorn Gotthard Bahn wurde nur zweimal durch den Dorfbach unterbrochen. Erst gegen Ende des Jahrhunderts und infolge des Bergsturzes haben Ereignisse Probleme verursacht. So versperrten am 16. Juni und 8. August 1991 zwei Murgänge das neue Mattervispagerinne, was in der Folge zu einem Aufstau des Vorfluters führte. Am 2. Juni 1992 lagerte ein weiteres Ereignis einige tausend Kubikmeter im Gerinne und in der Mattervispa ab.
